TOP 3:

**Verkehrsrechtliche Maßnahmen
Störweg / Pionierbrücke**

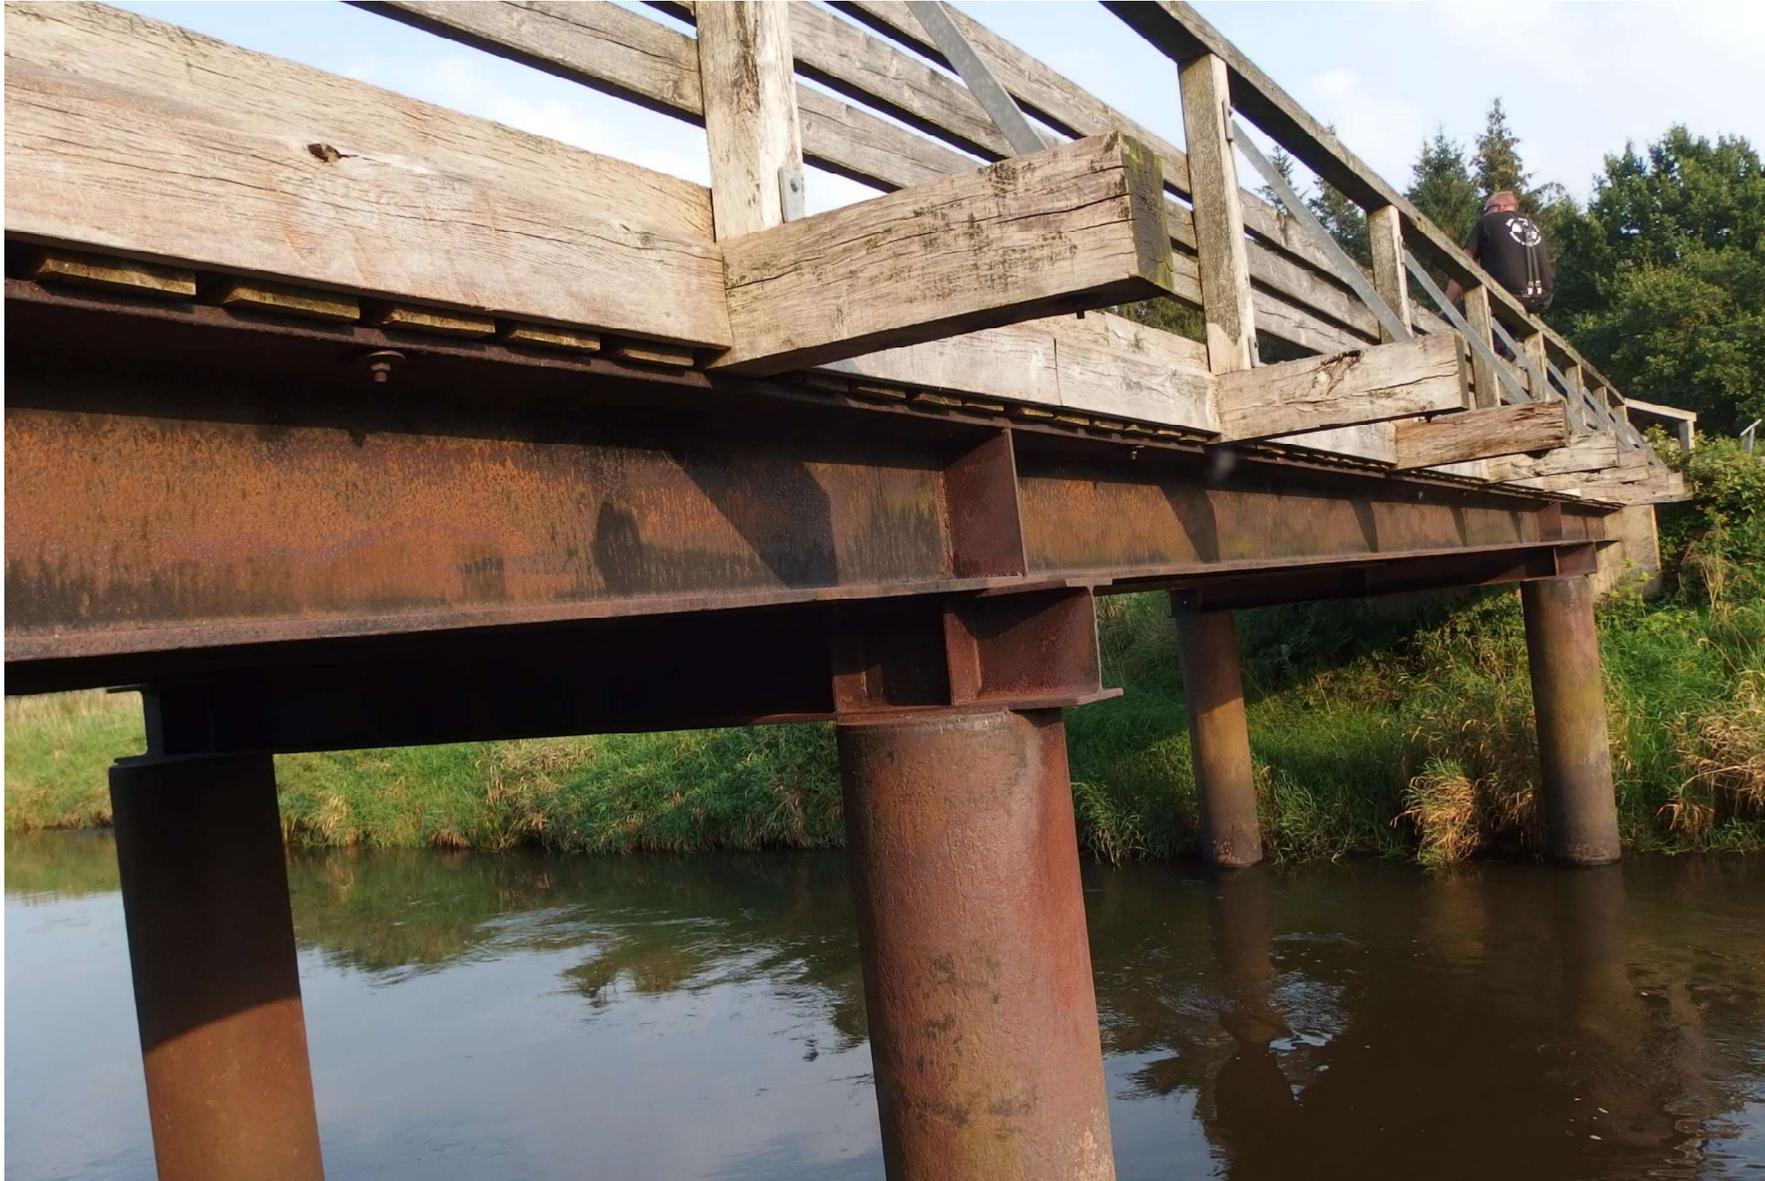
➤starke Korrosionsschäden an den Stahlträgern des Überbaus

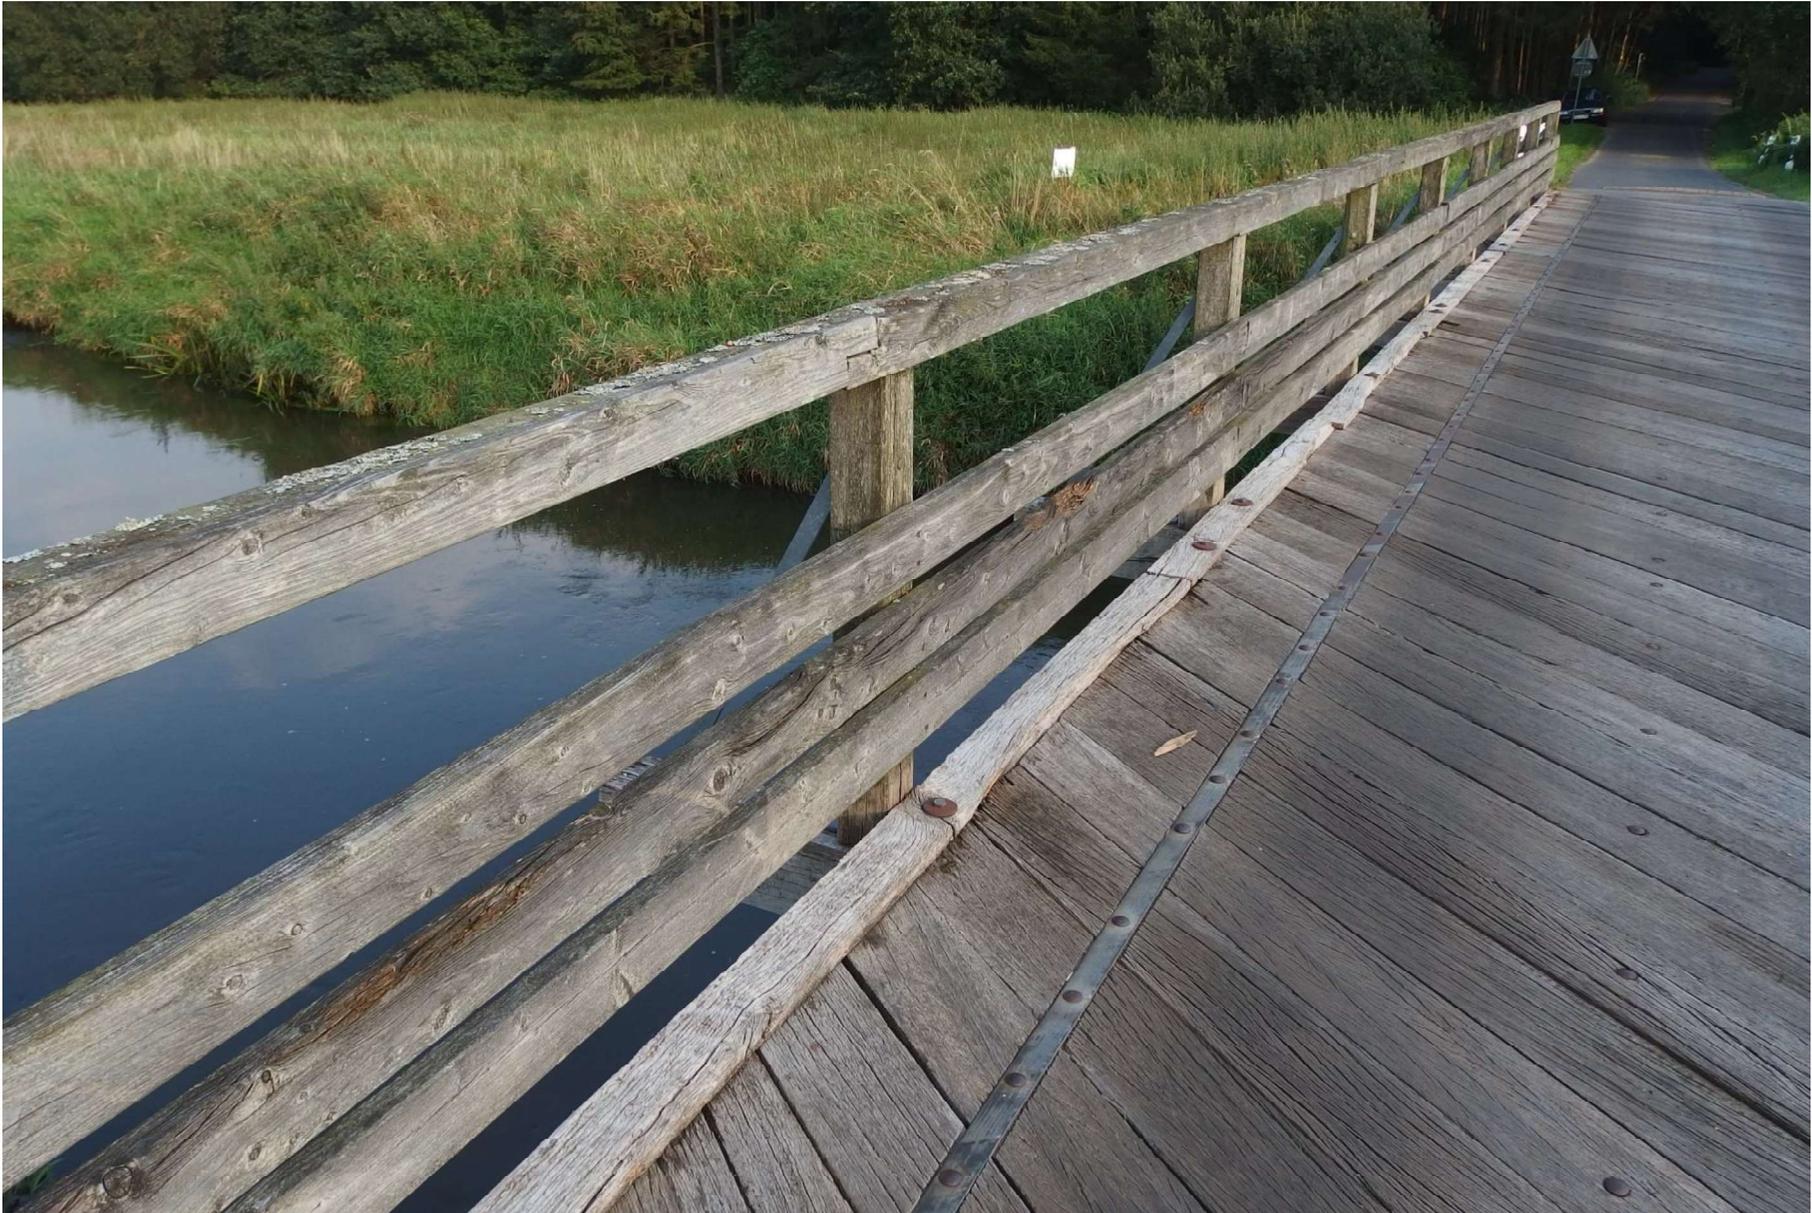
➤ **vorhandenes Holmgeländer entspricht nicht mehr den heutigen Anforderungen**

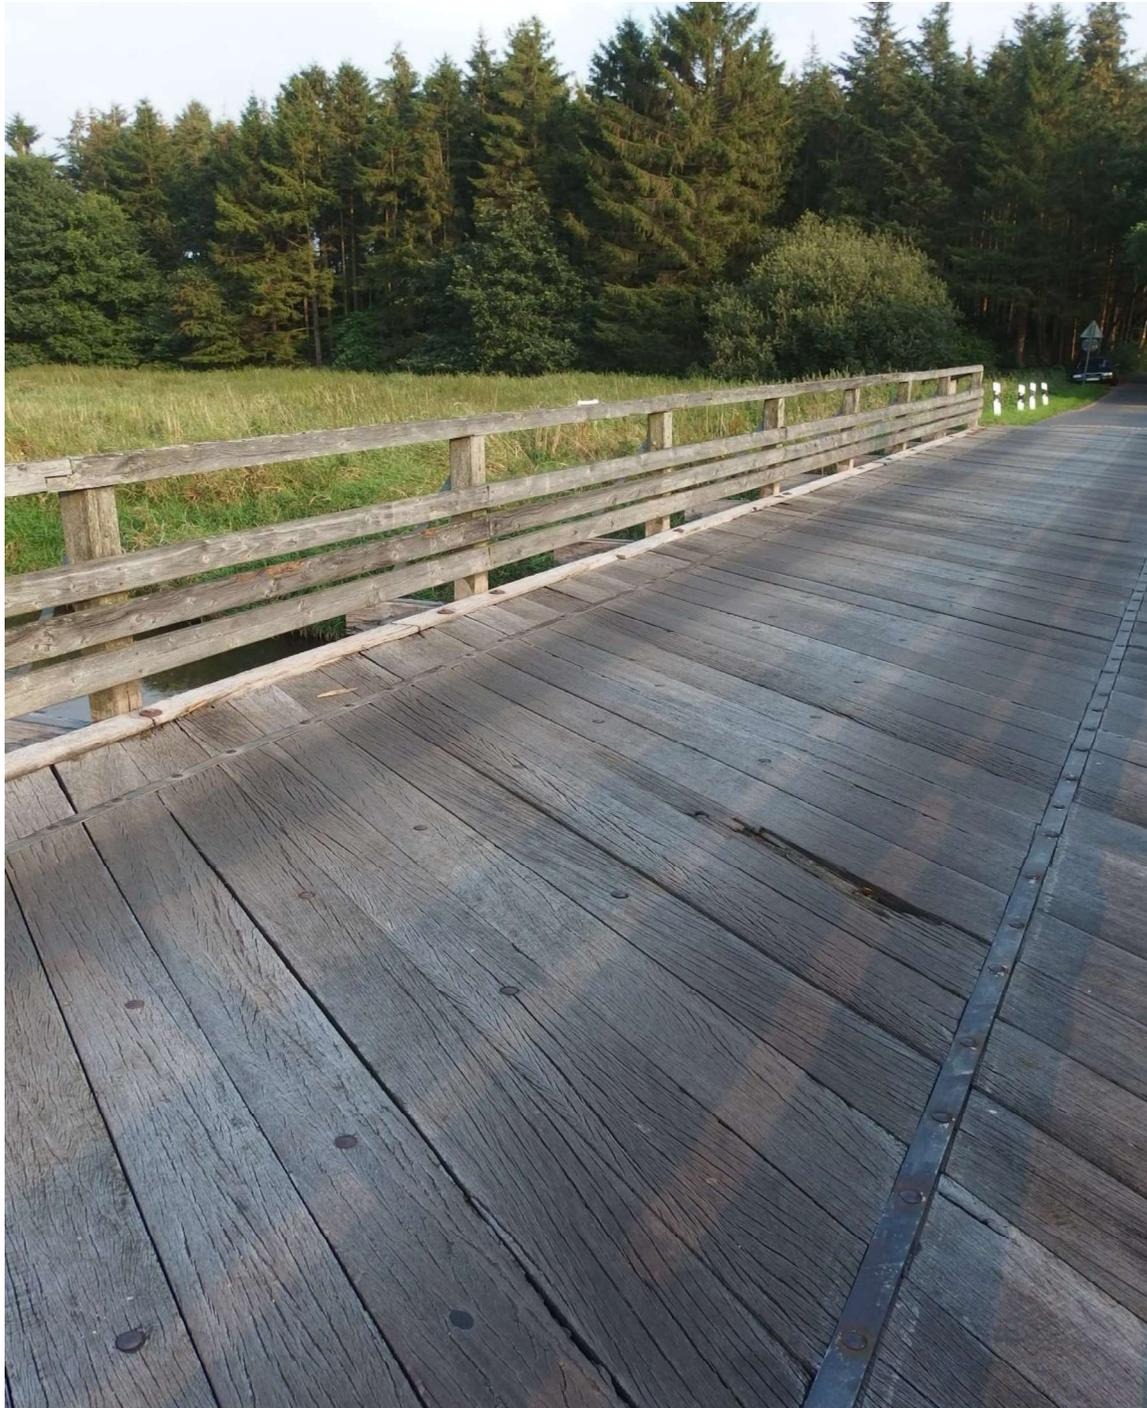
➤ **umfangreiche Schäden an sämtlichen Holzbauteilen**
